# **RAPORT Z BADANIA TERMOWIZYJNEGO BUDYNKU MIESZKALNEGO**

# Raport z badania termowizyjnego

| <b>Zlecniodawca</b> | | Miejsce pomiaru<br><br>Reja 2<br>Poznań<br>Data pomiaru:     21.02.2018 |
| <b>Zlecenie</b> | Badanie termowizyjne budynku od strony zewnętrznej. | |

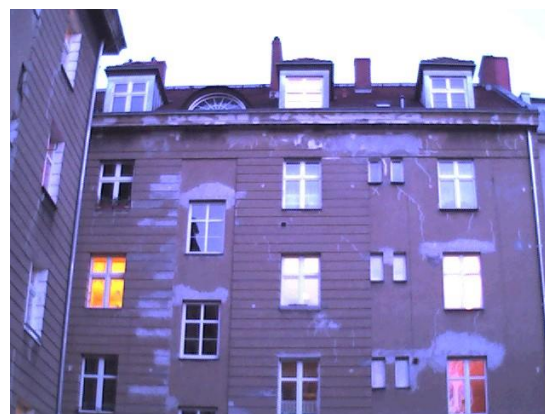
Plik: IV\_26179.BMT

| Obiekty pomiarowe | Temp. [°C] | Emisyjność | Odb. temp. [°C] | Uwagi |
|---|---|---|---|---|
| Punkt pomiaru 1 | 1,5 | 0,93 | 0,0 | Pozorna temperatura na powierzchni zewnętrznej ściany zewnętrznego budynku. |
| Punkt pomiaru 2 | 3,3 | 0,93 | 0,0 | Pozorna temperatura na powierzchni zewnętrznej ściany zewnętrznego budynku. |
| Punkt pomiaru 3 | 5,1 | 0,93 | 0,0 | Pozorna temperatura na powierzchni zewnętrznej ściany zewnętrznego budynku. |

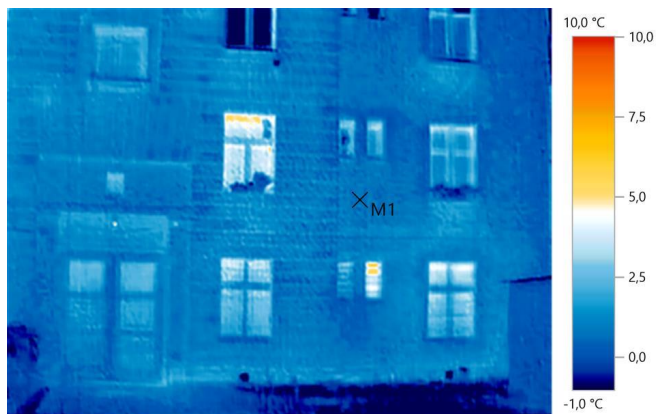
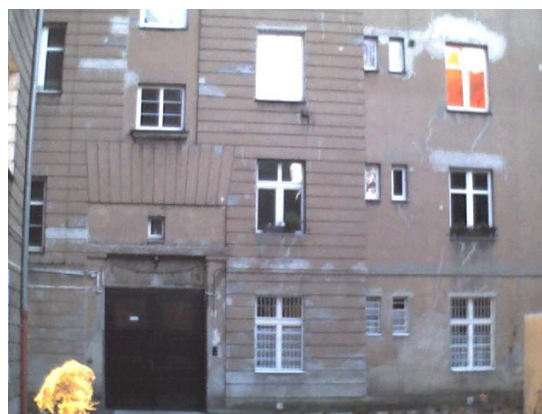
Plik: IV\_26180.BMT

| Obiekty pomiarowe | Temp. [°C] | Emisyjność | Odb. temp. [°C] | Uwagi |
|---|---|---|---|---|
| Punkt pomiaru 1 | 0,8 | 0,93 | 0,0 | Pozorna temperatura na powierzchni zewnętrznej ściany zewnętrznego budynku. |

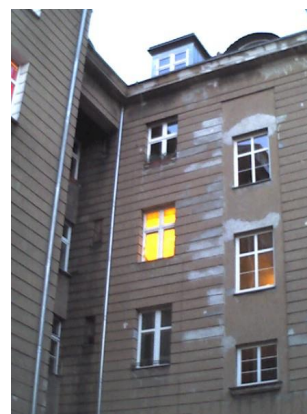
Plik: IV\_26181.BMT

| Obiekty pomiarowe | Temp. [°C] | Emisyjność | Odb. temp. [°C] | Uwagi |
|---|---|---|---|---|
| Punkt pomiaru 1 | 2,7 | 0,93 | 0,0 | Pozorna temperatura na powierzchni zewnętrznej ściany zewnętrznej budynku. |
| Najcieplejszy punkt 1 | 10,0 | 0,93 | 0,0 | Pozorna temperatura na powierzchni zewnętrznej ściany zewnętrznej - widoczne są liniowe mostki cieplne na połączeniu ścian zewnętrznych. |

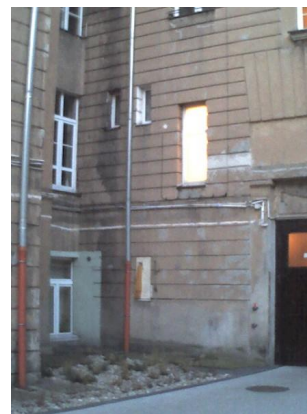
Plik: IV\_26182.BMT

| Obiekty pomiarowe | Temp. [°C] | Emisyjność | Odb. temp. [°C] | Uwagi |
|---|---|---|---|---|
| Punkt pomiaru 1 | 1,5 | 0,93 | 0,0 | Pozorna temperatura na powierzchni zewnętrznej ściany zewnętrznej budynku. |

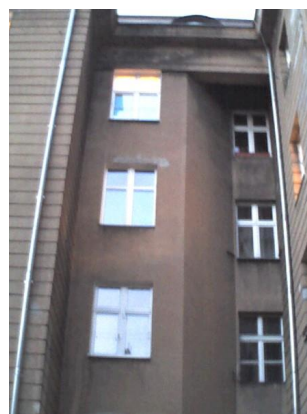
Plik: IV\_26183.BMT

| Obiekty pomiarowe | Temp. [°C] | Emisyjność | Odb. temp. [°C] | Uwagi |
|---|---|---|---|---|
| Punkt pomiaru 1 | 5,8 | 0,93 | 0,0 | Pozorna temperatura na powierzchni zewnętrznej ściany zewnętrznego budynku. |
| Punkt pomiaru 2 | 8,4 | 0,93 | 0,0 | Pozorna temperatura na powierzchni zewnętrznej ściany zewnętrznego budynku. |
| Punkt pomiaru 3 | 9,5 | 0,93 | 0,0 | Pozorna temperatura na powierzchni zewnętrznej ściany zewnętrznego budynku. |

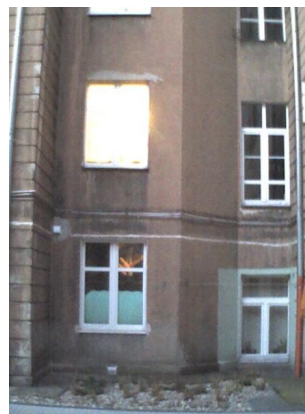
Plik: IV\_26184.BMT

| Obiekty pomiarowe | Temp. [°C] | Emisyjność | Odb. temp. [°C] | Uwagi |
|---|---|---|---|---|
| Punkt pomiaru 1 | 1,8 | 0,93 | 0,0 | Pozorna temperatura na powierzchni zewnętrznej ściany zewnętrznej budynku. |
| Najcieplejszy punkt 1 | 7,2 | 0,93 | 0,0 | Pozorna temperatura na powierzchni zewnętrznej ściany zewnętrznej - widoczne są liniowe mostki cieplne wokół okien przy węgarach okiennych. |

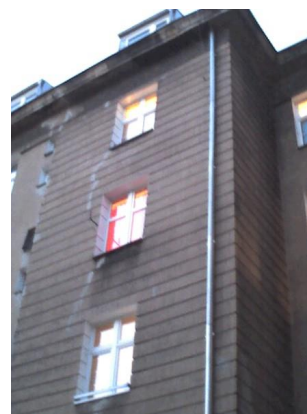
Plik: IV\_26185.BMT

| Obiekty pomiarowe | Temp. [°C] | Emisyjność | Odb. temp. [°C] | Uwagi |
|---|---|---|---|---|
| Punkt pomiaru 1 | 4,4 | 0,93 | 0,0 | Pozorna temperatura na powierzchni zewnętrznej ściany zewnętrznej budynku. |
| Najcieplejszy punkt 1 | 10,0 | 0,93 | 0,0 | Pozorna temperatura na powierzchni zewnętrznej ściany zewnętrznej - widoczne są liniowe mostki cieplne na połączeniu ściany zewnętrznej z gzymsem. |

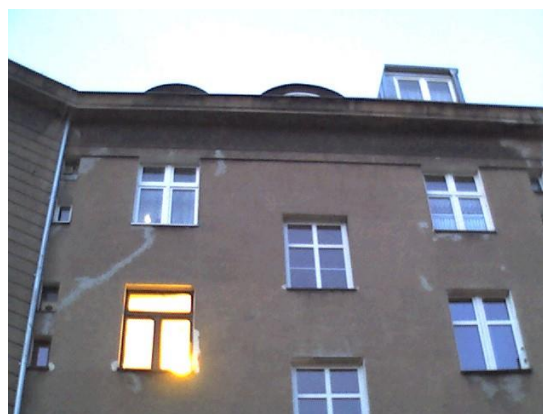
Plik: IV\_26187.BMT

| Obiekty pomiarowe | Temp. [°C] | Emisyjność | Odb. temp. [°C] | Uwagi |
|---|---|---|---|---|
| Punkt pomiaru 1 | 6,6 | 0,93 | 0,0 | Pozorna temperatura na powierzchni zewnętrznej ściany zewnętrznej budynku. |
| Najcieplejszy punkt 1 | 10,3 | 0,93 | 0,0 | Pozorna temperatura na powierzchni zewnętrznej ściany zewnętrznej - widoczne są liniowe mostki cieplne na połączeniu ściany zewnętrznej z gzymsem. |

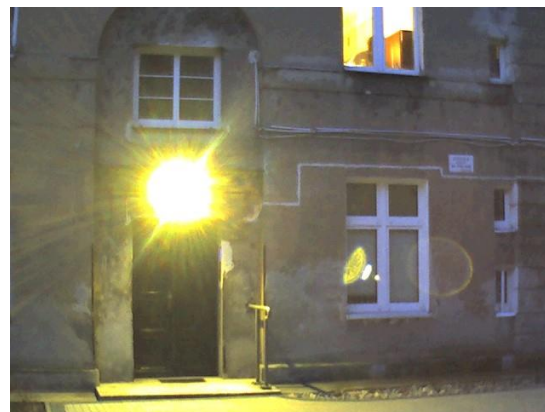
Plik: IV\_26189.BMT

| Obiekty pomiarowe | Temp. [°C] | Emisyjność | Odb. temp. [°C] | Uwagi |
|---|---|---|---|---|
| Punkt pomiaru 1 | 0,6 | 0,93 | 0,0 | Pozorna temperatura na powierzchni zewnętrznej ściany zewnętrznego budynku. |

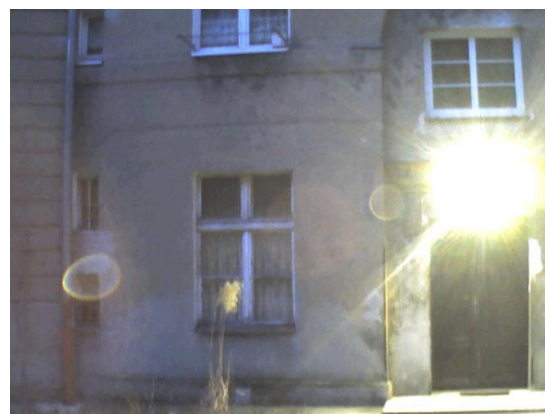
Plik: IV\_26190.BMT

| Obiekty pomiarowe | Temp. [°C] | Emisyjność | Odb. temp. [°C] | Uwagi |
|---|---|---|---|---|
| Punkt pomiaru 1 | 2,3 | 0,93 | 0,0 | Pozorna temperatura na powierzchni zewnętrznej ściany zewnętrznej budynku. |
| Najcieplejszy punkt 1 | 8,8 | 0,93 | 0,0 | Pozorna temperatura na powierzchni zewnętrznej ściany zewnętrznej - widoczne są liniowe mostki cieplne wokół okien przy węgarkach okiennych. |

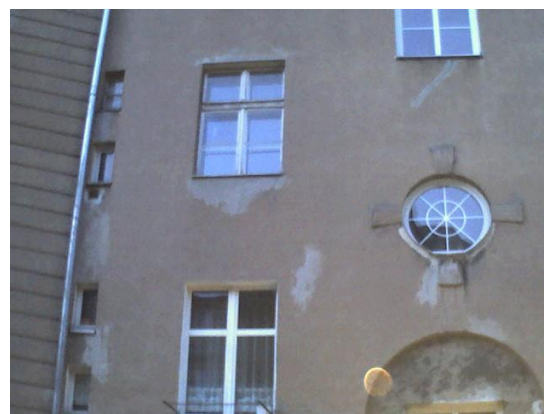
Plik: IV\_26191.BMT

| Obiekty pomiarowe | Temp. [°C] | Emisyjność | Odb. temp. [°C] | Uwagi |
|---|---|---|---|---|
| Punkt pomiaru 1 | 3,2 | 0,93 | 0,0 | Pozorna temperatura na powierzchni zewnętrznej ściany zewnętrznej budynku. |
| Najcieplejszy punkt 1 | 7,1 | 0,93 | 0,0 | Pozorna temperatura na powierzchni zewnętrznej ściany zewnętrznej - widoczne są liniowe mostki cieplne wokół okien przy węgarkach okiennych. |
| Najcieplejszy punkt 2 | 7,7 | 0,93 | 0,0 | Pozorna temperatura na powierzchni zewnętrznej ściany zewnętrznej - widoczne są liniowe mostki cieplne wokół okien przy węgarkach okiennych. |

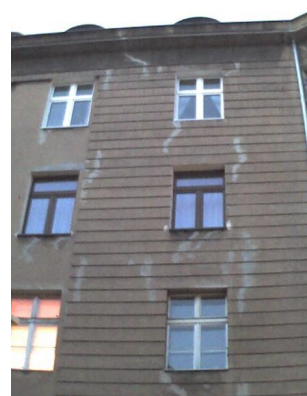
Plik: IV\_26192.BMT

| Obiekty pomiarowe | Temp. [°C] | Emisyjność | Odb. temp. [°C] | Uwagi |
|---|---|---|---|---|
| Punkt pomiaru 1 | 5,5 | 0,93 | 0,0 | Pozorna temperatura na powierzchni zewnętrznej ściany zewnętrznej budynku. |
| Najcieplejszy punkt 1 | 9,6 | 0,93 | 0,0 | Pozorna temperatura na powierzchni zewnętrznej ściany zewnętrznej - widoczne są liniowe mostki cieplne wokół okien przy węgarkach okiennych. |

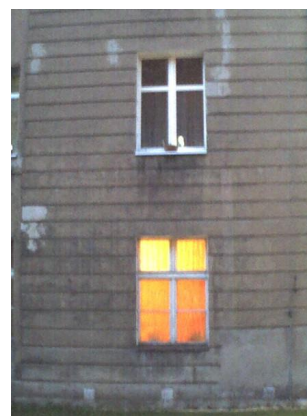
Plik: IV\_26193.BMT

| Obiekty pomiarowe | Temp. [°C] | Emisyjność | Odb. temp. [°C] | Uwagi |
|---|---|---|---|---|
| Punkt pomiaru 1 | 2,3 | 0,93 | 0,0 | Pozorna temperatura na powierzchni zewnętrznej ściany zewnętrznej budynku. |
| Najcieplejszy punkt 1 | 7,7 | 0,93 | 0,0 | Pozorna temperatura na powierzchni zewnętrznej ściany zewnętrznej - widoczne są liniowe mostki cieplne wokół okien przy węgarkach okiennych. |
| Najcieplejszy punkt 2 | 8,2 | 0,93 | 0,0 | Pozorna temperatura na powierzchni zewnętrznej ściany zewnętrznej - widoczne są liniowe mostki cieplne wokół okien przy węgarkach okiennych. |

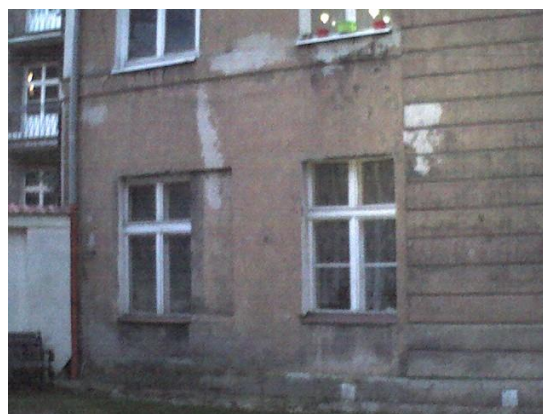
Plik: IV\_26194.BMT

| Obiekty pomiarowe | Temp. [°C] | Emisyjność | Odb. temp. [°C] | Uwagi |
|---|---|---|---|---|
| Punkt pomiaru 1 | 0,7 | 0,93 | 0,0 | Pozorna temperatura na powierzchni zewnętrznej ściany zewnętrznego budynku. |

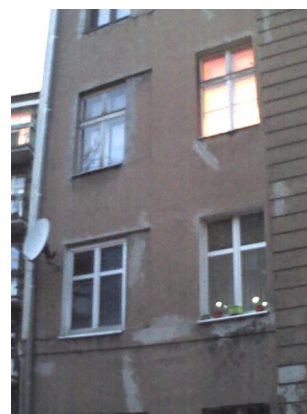
Plik: IV\_26195.BMT

| Obiekty pomiarowe | Temp. [°C] | Emisyjność | Odb. temp. [°C] | Uwagi |
|---|---|---|---|---|
| Punkt pomiaru 1 | 2,7 | 0,93 | 0,0 | Pozorna temperatura na powierzchni zewnętrznej ściany zewnętrznej budynku. |
| Najcieplejszy punkt 1 | 7,9 | 0,93 | 0,0 | Pozorna temperatura na powierzchni zewnętrznej ściany zewnętrznej - widoczne są liniowe mostki cieplne wokół okien przy węgarkach okiennych. |
| Najcieplejszy punkt 2 | 7,6 | 0,93 | 0,0 | Pozorna temperatura na powierzchni zewnętrznej ściany zewnętrznej - widoczne są liniowe mostki cieplne wokół okien przy węgarkach okiennych. |

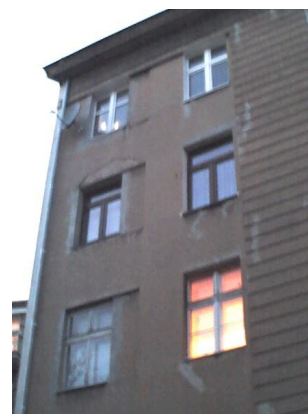
Plik: IV\_26196.BMT

| Obiekty pomiarowe | Temp. [°C] | Emisyjność | Odb. temp. [°C] | Uwagi |
|---|---|---|---|---|
| Punkt pomiaru 1 | 6,0 | 0,93 | 0,0 | Pozorna temperatura na powierzchni zewnętrznej ściany zewnętrznej budynku. |
| Najcieplejszy punkt 1 | 9,0 | 0,93 | 0,0 | Pozorna temperatura na powierzchni zewnętrznej ściany zewnętrznej - widoczne są liniowe mostki cieplne wokół okien przy węgarkach okiennych. |

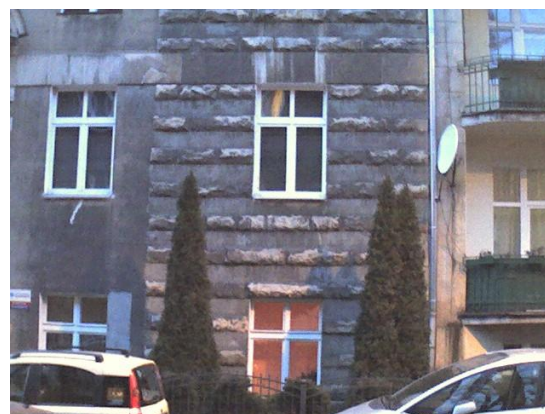
Plik: IV\_50372.BMT

| Obiekty pomiarowe | Temp. [°C] | Emisyjność | Odb. temp. [°C] | Uwagi |
|---|---|---|---|---|
| Punkt pomiaru 1 | 3,6 | 0,93 | 0,0 | Pozorna temperatura na powierzchni zewnętrznej ściany zewnętrznego budynku. |

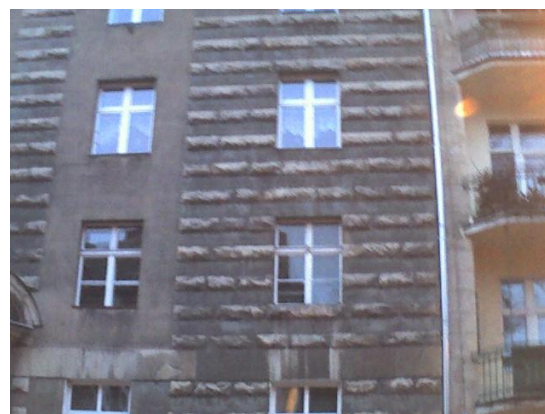
Plik: IV\_50373.BMT

| Obiekty pomiarowe | Temp. [°C] | Emisyjność | Odb. temp. [°C] | Uwagi |
|---|---|---|---|---|
| Punkt pomiaru 1 | 4,0 | 0,93 | 0,0 | Pozorna temperatura na powierzchni zewnętrznej ściany zewnętrznej budynku. |
| Najcieplejszy punkt 1 | 8,2 | 0,93 | 0,0 | Pozorna temperatura na powierzchni zewnętrznej ściany zewnętrznej - widoczne są liniowe mostki cieplne wokół okien przy węgarkach okiennych. |

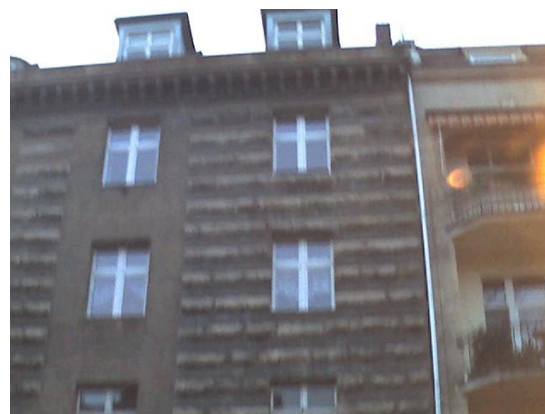
| Obiekty pomiarowe | Temp. [°C] | Emisyjność | Odb. temp. [°C] | Uwagi |
|---|---|---|---|---|
| Punkt pomiaru 1 | 4,4 | 0,93 | 0,0 | Pozorna temperatura na powierzchni zewnętrznej ściany zewnętrznej budynku. |
| Najcieplejszy punkt 1 | 9,0 | 0,93 | 0,0 | Pozorna temperatura na powierzchni zewnętrznej ściany zewnętrznej - widoczne są liniowe mostki cieplne wokół okien przy węgarkach okiennych. |
| Najcieplejszy punkt 2 | 9,0 | 0,93 | 0,0 | Pozorna temperatura na powierzchni zewnętrznej ściany zewnętrznej - widoczne są liniowe mostki cieplne wokół okien przy węgarkach okiennych. |

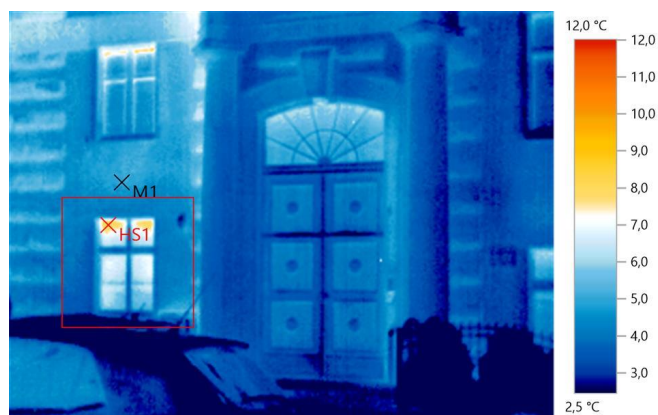
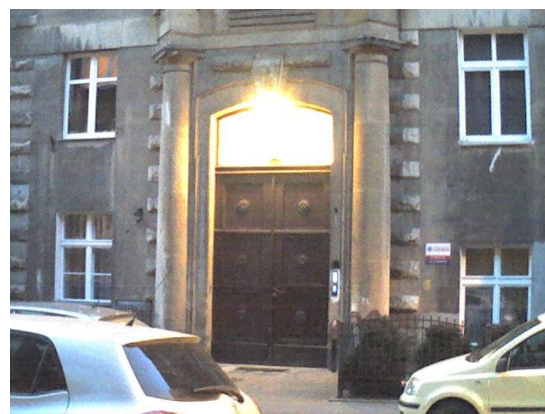
Plik: IV\_50375.BMT

| Obiekty pomiarowe | Temp. [°C] | Emisyjność | Odb. temp. [°C] | Uwagi |
|---|---|---|---|---|
| Punkt pomiaru 1 | 4,9 | 0,93 | 0,0 | Pozorna temperatura na powierzchni zewnętrznej ściany zewnętrznej budynku. |
| Najcieplejszy punkt 1 | 8,3 | 0,93 | 0,0 | Pozorna temperatura na powierzchni zewnętrznej ściany zewnętrznej - widoczne są liniowe mostki cieplne wokół okien przy węgarkach okiennych. |
